**XXIV**  
**Mostra**  
**de Iniciação**  
**Científica**

De **7a10** de outubro de 2014

### **Erosão hídrica e recuperação ambiental avaliada em área degradada pela implantação de sistema de bioengenharia e vegetação**

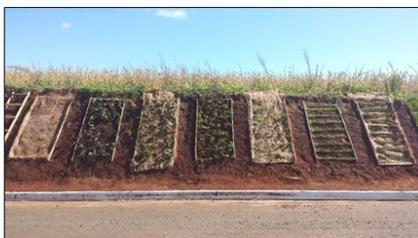
Figura 1: Sistema de parcelas – unidades experimentais.

O experimento foi realizado em um talude de beira de uma estrada recentemente construída na UPF. Determinou-se esta área por necessitar de intervenção, dado que encontra-se vulnerável a erosão e degradação. O solo classifica-se como Latossolo Vermelho Distrófico húmico. A pesquisa é provida de 8 unidades experimentais (Figura 1) com 3 tratamentos e 1 variável, sem repetição e 1 testemunha. Os materiais utilizados nos tratamentos foram as plantas *Hedera canariensis*, *Arachis repens* e *Zoysia japonica*. A variável é a presença ou ausência biomanta de fibra de côco. Inicialmente foi construído o sistema de parcelas, as quais foram revestidas com as plantas e biomanta. Após, construiu-se o sistema de coleta das amostras de água e sedimentos (Figura 2). Através disso, quantificaram-se os sedimentos erodidos, conforme o volume de água escoada para cada parcela, para determinado volume de chuva. Também analisaram-se turbidez e pH das amostras, coletadas do sistema com uma bomba peristáltica.

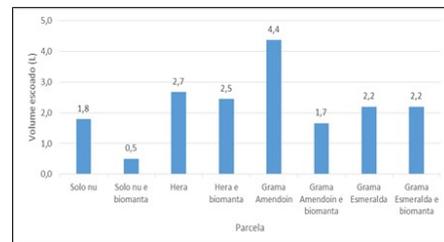
Figura 3: Volume de escoamento superficial (água e sedimentos).

**ESCOAMENTO SUPERFICIAL E EROSÃO HÍDRICA:** No período entre a instalação do coletor de amostras e a coleta das amostras, ocorreu uma precipitação de 24,8mm. O volume de água e sedimentos escoado de cada parcela, para esta chuva, é apresentado na Figura 3. A presença da biomanta foi efetiva na redução do volume de escoamento superficial tanto para o solo nu quanto para a Hera e grama Amendoin. Com a presença da biomanta, o escoamento superficial foi reduzido em 73% para o solo nu, 8% para a Hera e 62% para a grama Amendoin. Isto demonstra que a biomanta promove maior infiltração da água da chuva no solo e, por haver menor volume de água escoada, conseqüentemente o carreamento de sedimentos também é reduzido. As Figuras 4 e 5 apresentam a perda percentual de solo por parcela em relação ao volume de escoamento superficial (água com sedimentos). A Hera sem biomanta apresentou-se como mais eficiente na diminuição da perda de solo. Numa primeira observação, avaliando as proporções de perda de solo, as parcelas com biomanta apresentaram maior proporção de perda de solo que as parcelas sem biomanta. Contudo, avaliando em conjunto o volume de perda de solo para o escoamento superficial da Figura 3, conforme as proporções de solo perdido da Figura 4, é visto, através da Figura 6, que a presença da biomanta é efetiva para a retenção de solo nas parcelas de solo nu, da grama Amendoin e da grama Esmeralda. A maior redução da perda de solo com a presença de biomanta foi a grama Esmeralda. Em resumo, mesmo que a proporção de perda de solo seja maior com biomanta, devido ao seu menor volume escoado, a quantidade de perda de solo é menor, sendo efetiva para conter a erosão hídrica. **ANÁLISE QUALITATIVA:** Na análise de turbidez as parcelas com biomanta possuem menor quantidade de sedimentos em suspensão. Os valores de pH resultaram em 5,5 para todas as parcelas, não variando com a presença ou ausência de biomanta e com a diferenciação da vegetação.

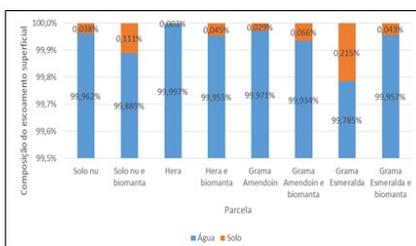
Figura 4: Percentual de água e solo escoados de cada parcela, de acordo com os volumes originais de escoamento superficial.

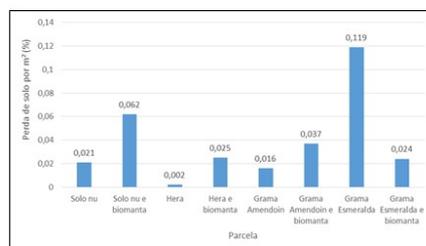
Figura 5: Perda de solo por m<sup>2</sup> (%) em relação ao volume do escoamento superficial.

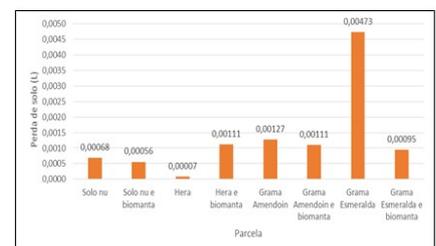
Figura 6: Volume de perda de solo para o escoamento superficial da Figura 3, conforme as proporções da Figura 4.
