**XXIV**  
**Mostra**  
**de Iniciação**  
**Científica**

### Implantação de espécies vegetais e paliçadas para a recuperação de taludes

Universidade de Passo Fundo

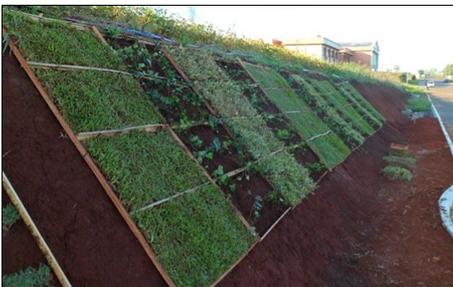
Figura 1: Parcelas revestidas com as cinco espécies de vegetação, em 3 repetições, no Talude 1 (solo residual).

Inicialmente, realizou-se a construção das unidades experimentais (Figuras 1 e 2) e do sistema coletor de amostras (Figura 3).

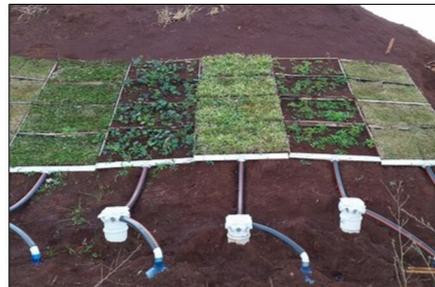
Figura 2: Parcelas revestidas com as cinco espécies de vegetação, em 3 repetições, no Talude 2 (solo aterrado).

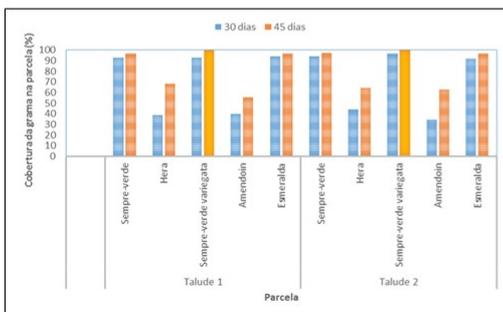
Figura 4: Nível de preenchimento da parcela, em 30 e 45 dias após o plantio das mudas

A Figura 4 apresenta o percentual de cobertura das gramas nas suas respectivas parcelas, em duas fases: 30 e 45 dias após o plantio das mudas e leivas. A única grama que alcançou um preenchimento total de 100% em todas as suas parcelas foi a Grama Sempre-verde Variegata, representada em amarelo. As gramas que foram plantadas em leivas (Sempre-verde, sempre-verde variegata e esmeralda) obtiveram vantagem de preenchimento das parcelas sobre as que foram plantadas em mudas (Grama Hera e Amendoin). Contudo, na Figura 5 observa-se que as gramas que obtiveram maior nível de expansão nas parcelas foram as Gramas Hera e Amendoin. As Gramas Hera e Sempre-verde variegata tiveram maior índice de crescimento no solo residual (Talude 1). Já as Gramas Amendoin e Esmeralda expandiram mais rápido no solo de aterro (Talude 2), conforme apresenta a Figura 5.

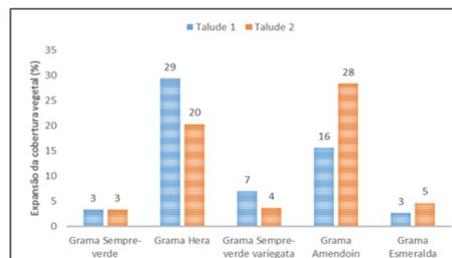
Figura 5: Percentual de crescimento de cada grama em sua respectiva parcela, em um período de 15 dias.

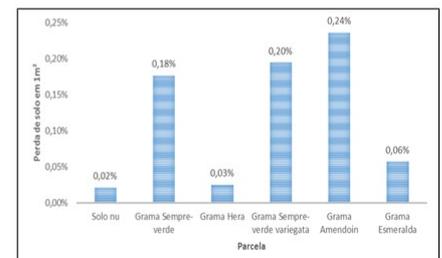
Figura 6: Proporção de perda de solo em relação à massa total do escoamento superficial das parcelas, no Talude 1.

A Figura 6 apresenta a proporção de solo perdido por metro quadrado, através da erosão hídrica. Apesar de a perda percentual de solo revelar-se como maior para os ambientes com grama, em relação ao solo nu, vale considerar que a quantidade escoada no solo nu ainda foi relativamente maior do que o volume escoado nas parcelas com as gramas.
