# IV SEMANA DO CONHECIMENTO

## ANÁLISE DA EXIQUIBILIDADE DO EMBOÇO SEM O EMPREGO DA CAMADA DE CHAPISCO

**UNIVERSIDADE:** UNIVERSIDADE REGIONAL DO NOROESTE DO ESTADO DO RIO GRANDE DO SUL

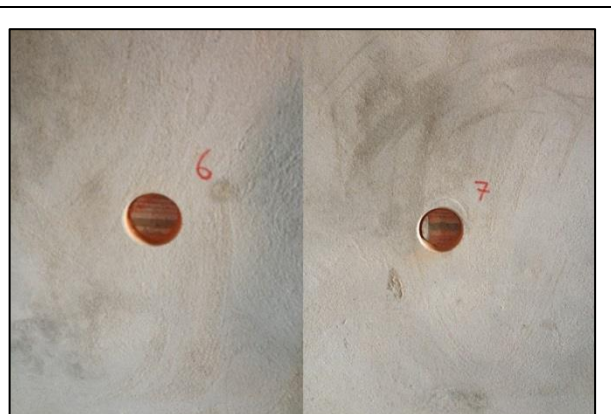
**Figura 2:** Local da retirada dos corpos de prova.  
Fonte: elaborado pelos autores, 2016.

Após a aplicação da camada de emboço, aguardou-se o período de 28 dias, uma vez que a argamassa utilizada era industrializada e mista. Retiraram-se então 10 corpos-de-prova de mesmas características, com distribuição aleatória, espaçados entre si em no mínimo 50 mm, conforme figura 2.

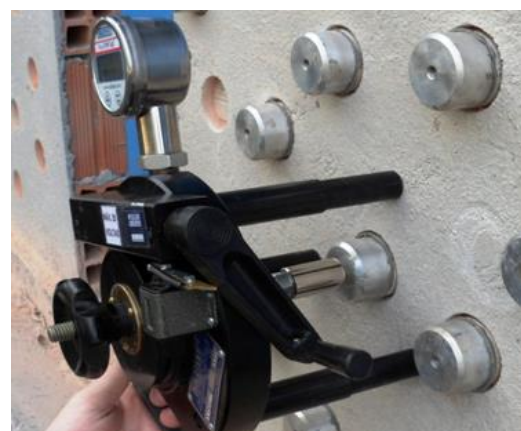
**Figura 1:** Dinamômetro de tração. Fonte:  
elaborado pelos autores, 2016.

Para que o ensaio fosse efetuado, fez-se uso de um Dinamômetro de tração, o qual permitiu a aplicação contínua de carga e este era dotado de dispositivo de leitura com erro máximo de 2%, conforme a figura 1.
